## Pr ü f b e r i c h t

### **Nr. 0-16/0192/23 B**

**über:** die Prüfung der Wasserdurchlässigkeit einer Pflasterfläche bestehend aus 6 teilweise zugeschnittenen Rechtecksteinen des Verlegesystems **Rechteckstein mit haufwerksporigem Kern 400x200x80 mm Farbe grau-anthrazit-nuanciert**, aus Beton nach DIN EN 1339: 2003-08. Die Prüfung erfolgt in Anlehnung an die „BDB- Richtlinie für die Herstellung und Güteüberwachung von wasserdurchlässigen Pflastersteinen aus haufwerksporigem Beton“

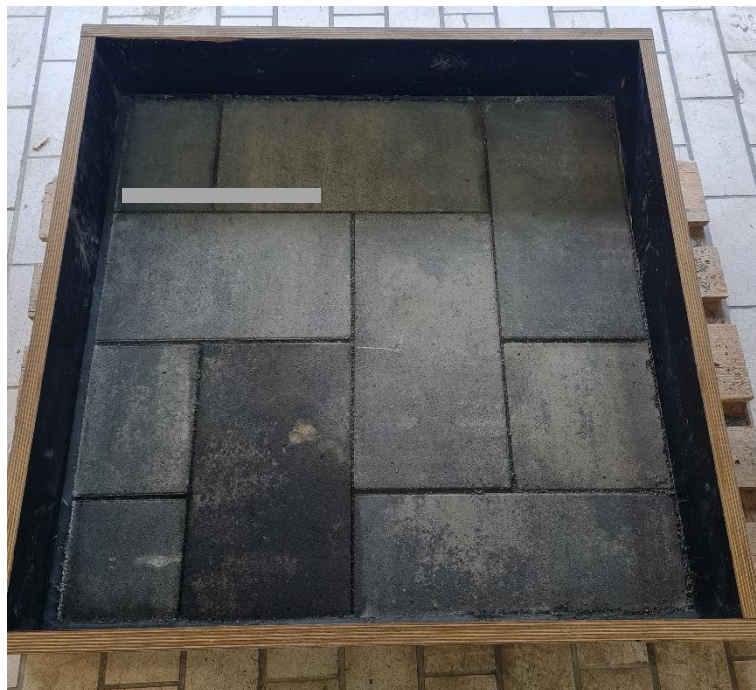
Abbildung 1: Prüffläche mit Fugenverfüllung

Die Abbildung Nr. 1 zeigt:

- 1.: Die mit Hartsteinsplitt 1/3 mm ausgefugte fertig vorbereitete Prüffläche für die Bestimmung der Wasserdurchlässigkeit

(Die auf der Abbildung sichtbare umlaufende Fuge um die Prüffläche wurde an den geschnittenen Seiten der Steine (zwei Seiten) zusätzlich abgedichtet).

Die Versuchsfläche war in einem Prüfstand eingebaut, bei dem das durchgesickerte Wasser aufgefangen wurde. Um die Prüffläche wurde eine Aufkantung angebracht, um in Anlehnung an die „BDB-Richtlinie für die Herstellung und Güteüberwachung von wasserdurchlässigen Pflastersteinen aus haufwerksporigem Beton“ einen, auf der Prüffläche stehenden Wasserfilm von 1 – 3 mm, erzeugen zu können.
